LE SÉISME DU 21 MAI 2003 EN ALGÉRIE

Rapport préliminaire de la mission AFPS

Version du 8 juillet 2003

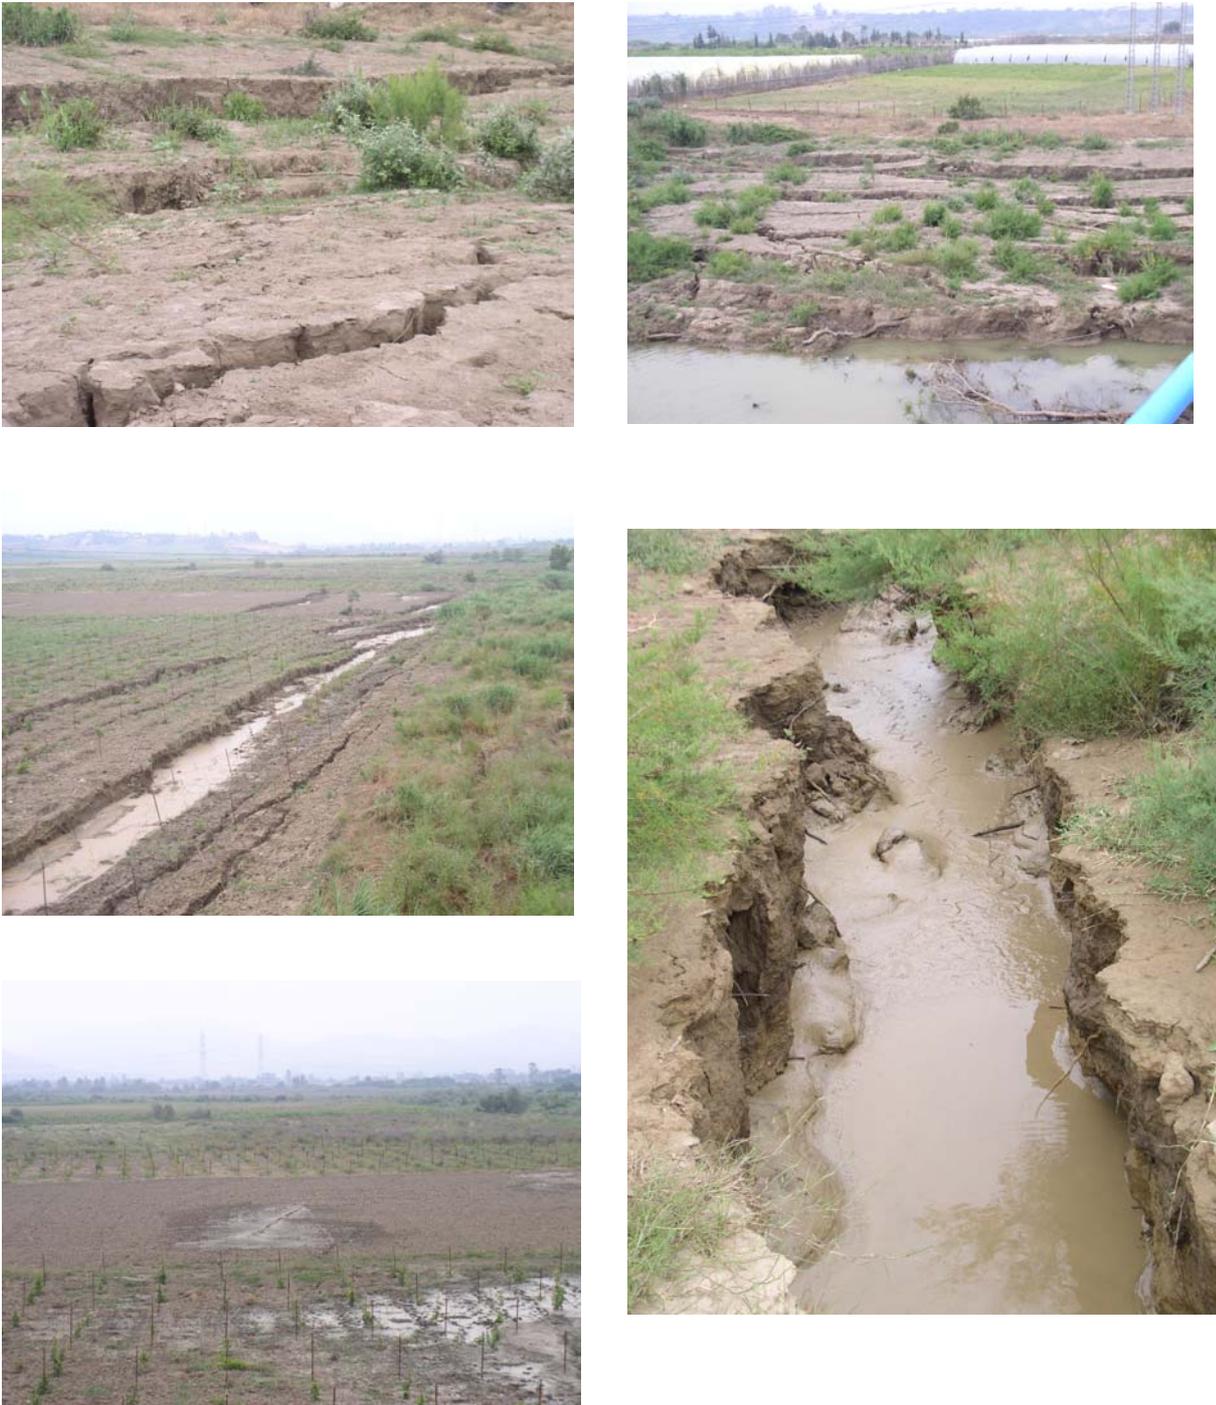
Fig.4.1 – Liquéfaction du sol aux abords de l'oued Isser.

Des preuves de liquéfaction ont été observées lors de cette mission. Elles se localisent dans les oueds et affectent principalement les abords de l'oued Isser, situé à une cinquantaine de kilomètres à l'est d'Alger. Il s'agit pour la plupart de phénomènes de glissement latéral. Ce phénomène se traduit par un déplacement horizontal des terrains avec apparition de larges fractures émissives, plurimétriques et parallèles au cours d'eau. Ces fractures affectent une zone large de plusieurs dizaines de mètres et le déplacement total devrait atteindre plus de 3 mètres. On observe au fond des ouvertures de la boue.

Des éjections de matière au travers de fissuration ont également été observées dans un champ en labour au voisinage immédiat de l'oued.

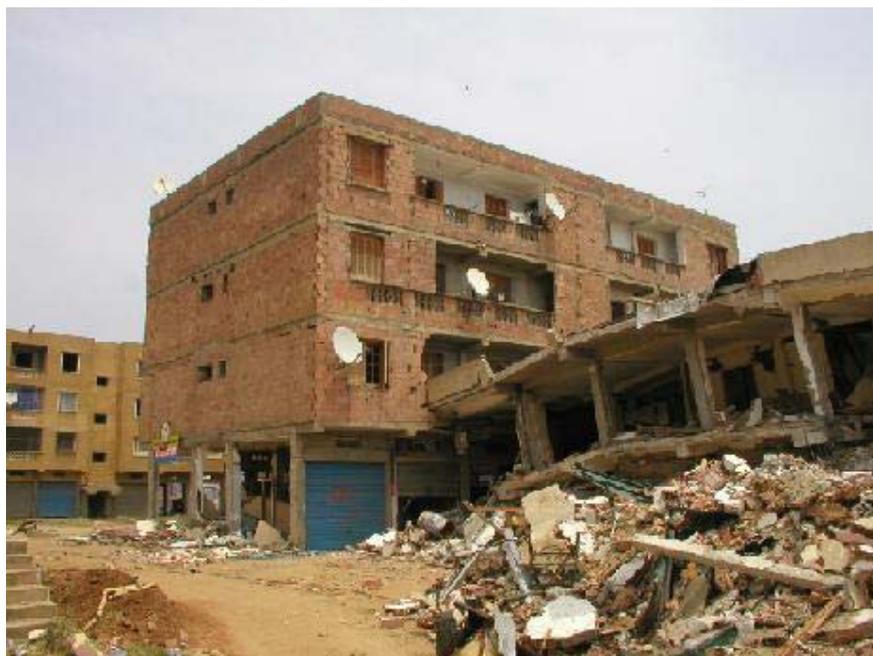
Photo 1

Dans chaque ville, certains quartiers ont été fortement touchés tandis que d'autres ont été pratiquement épargnés (effet de site), et dans ces quartiers touchés, certaines constructions se sont bien comportées tandis que d'autres de même type se sont effondrés en mille-feuilles. Il est donc important d'identifier les causes multiples des dommages pour l'avenir (Cf photo1).

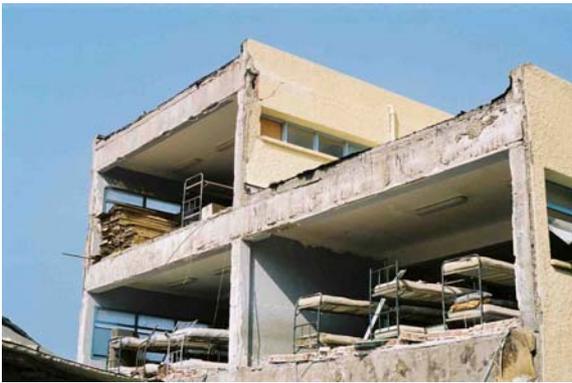
Photo 8

Le principe de base "poteau fort - poutre faible" était rarement respecté comme on a pu le constater à l'école TOBAL. (Cf photos 8&9)

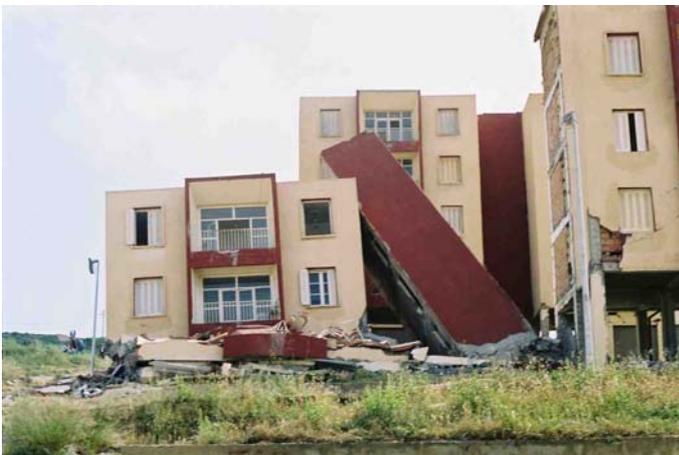
Photo 12

L'immeuble R+4 (Cf photo 12) qui a perdu son rez de chaussée et deux étages présentait un défaut grave de conception : les blocs d'habitation en poteaux-poutres n'étaient pas solidaires du bloc d'escalier en voile et son rez de chaussée était transparente.

Les dommages auraient pu être évités s'ils avaient été solidarisés par un voile commun (Cf croquis1)

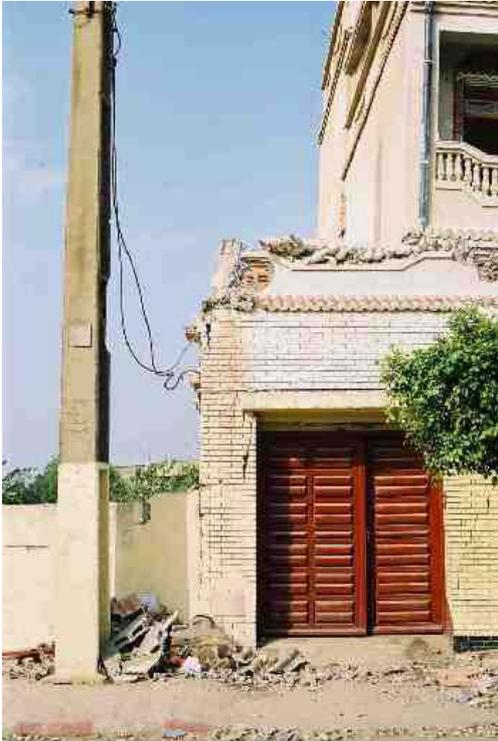
Photo 14

Certains pavillons R+2 affaiblis lors de la secousse principale, ont perdu le rez de chaussée ou le 1^{er} étage lors de la première réplique (Cf photos 14 & 15) qui était de magnitude importante.

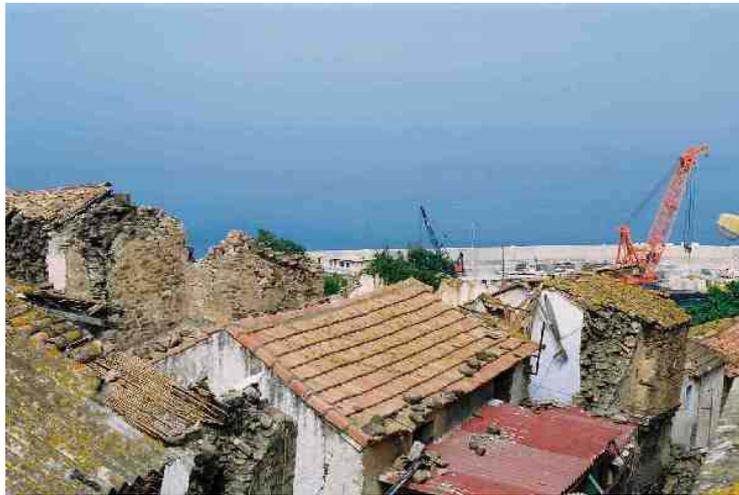
Photo 17

La casbah construite vers 1840 par les Turcs (Cf photo 17) a énormément souffert, beaucoup de victimes sont à déplorer à cause des effondrements de murs qui ne sont que des empilements de pierres.(Cf photo 21)

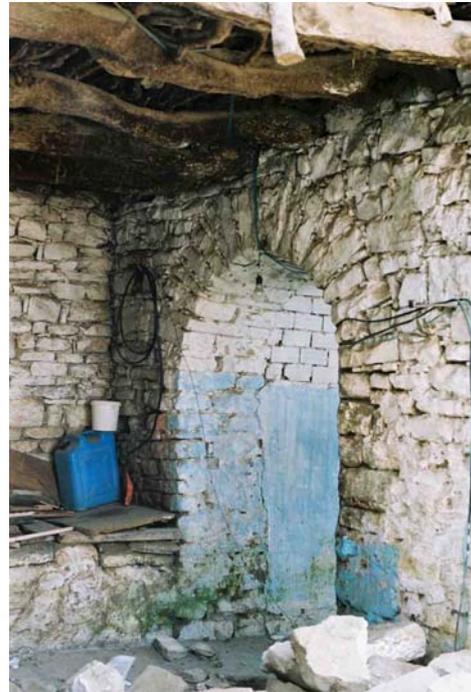
Photo 19

Les arcs de faible portée ont mieux résisté que les linteaux droits. (Cf photo 19)

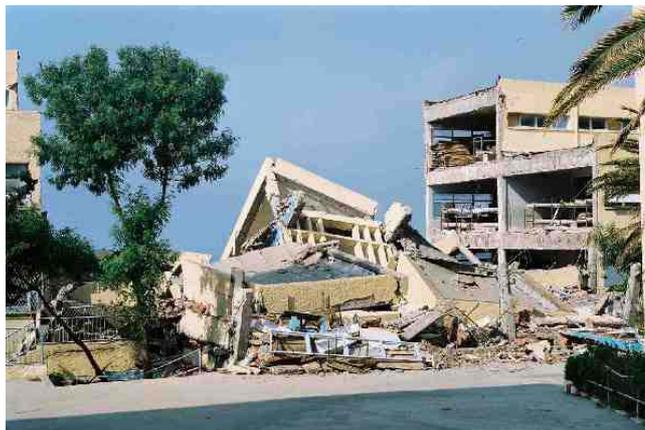
Photo 27

Par contre un autre corps de bâtiment R+3 (Cf photo 27) dans la même école a été entièrement détruit : le bloc des cuisines et des ateliers.

En règle générale ce sont les bâtiments d'extrémité d'un quartier qui sont les plus endommagés or celui-ci se situait entre les dortoirs. Ceci laisse supposer un vice caché au niveau de l'exécution ou un défaut de conception (entaille au centre du bloc).

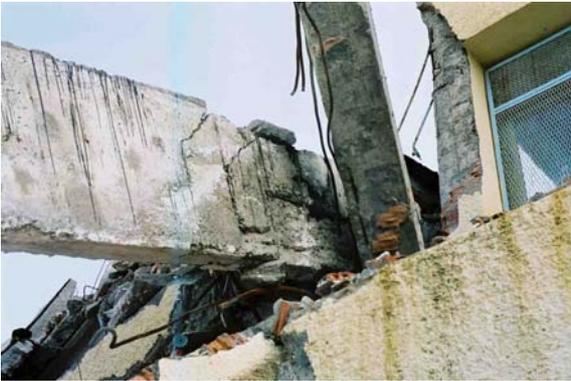
Photo 28

Après examen des poutres, nous avons remarqué tout de même que la qualité du béton était très médiocre à cause des ségrégations dues à un manque de compacité lors du coulage et à des mauvaises reprises de bétonnage (Cf photos 28&29).

Mais la raison exacte de cet effondrement reste à déterminer.

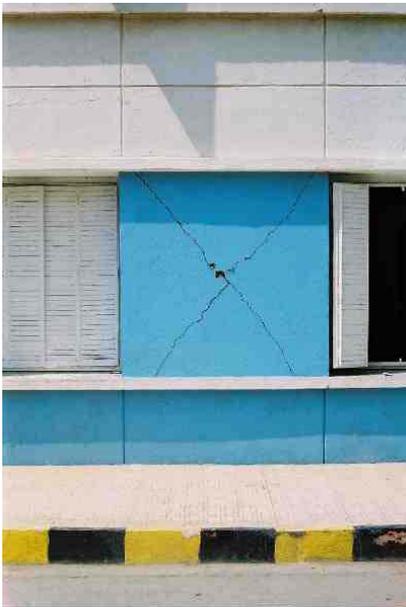
Photo 30

L'hôpital qui date du début des années 1950 n'a eu à déplorer que des fissures dans les remplissages en maçonnerie (Cf photo 30) typique de l'interaction panneaux-poteaux et des effondrements de parois de remplissage en briques fines (Cf photo 31) qui se sont désolidarisées de l'ossature poteau-poutre dans des ouvrages plus récents.

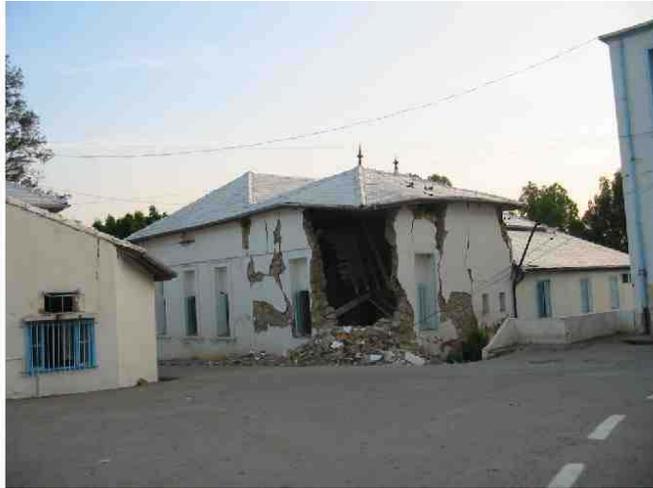
Photo 32

Néanmoins en fonction de la position du mur par rapport à la faille des pignons se sont effondrés. Quelques angles de bâtiments ont subi aussi des dommages graves (Cf photo 32).

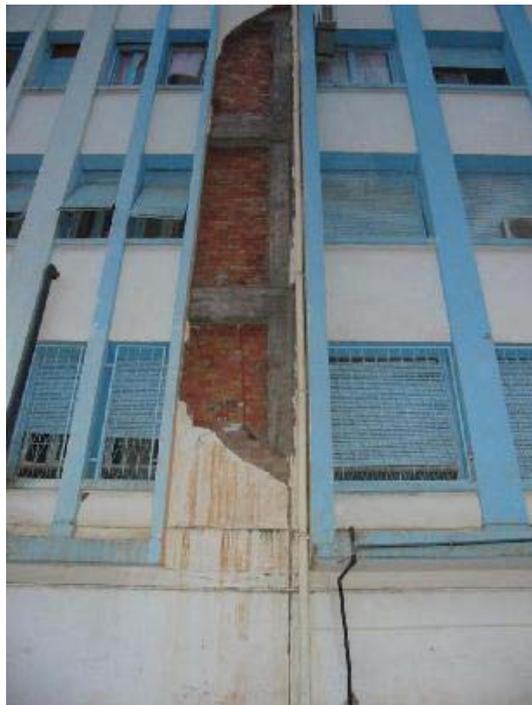
Photo 33

Quelques désordres apparaissent au niveau d'un joint de dilatation (Cf photo 33) où l'habillage des poteaux a cédé par endroit.

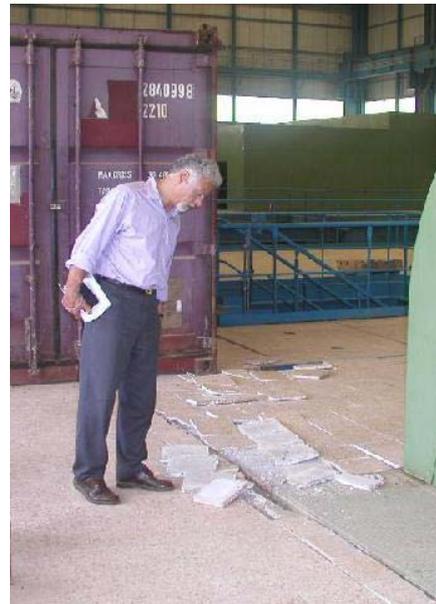
Photo 46

Quelques désordres se situent au niveau du carrelage près du joint entre la zone verte supportant les turbines et la zone bleue constituée par l'ossature générale supportant le reste des équipements. Ce joint a malgré tout joué un rôle parasismique(cf. photo 45 & 46).

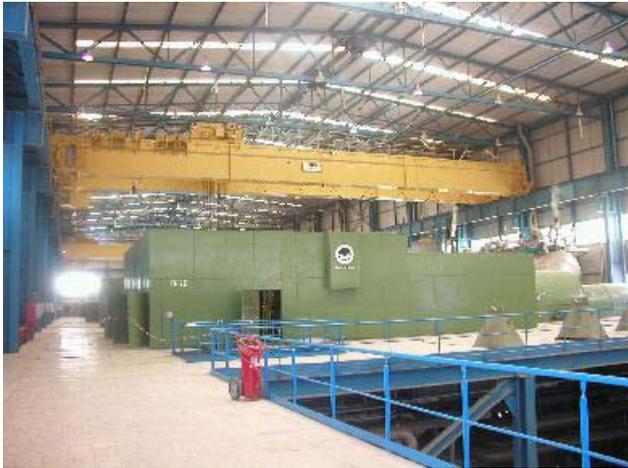
Photo 47

La structure du bâtiment abritant la centrale thermique est constituée d'une charpente métallique qui supporte les installations et le pont roulant de 72 t.(cf. photo 47). Elle n'a pas souffert grâce sa souplesse.

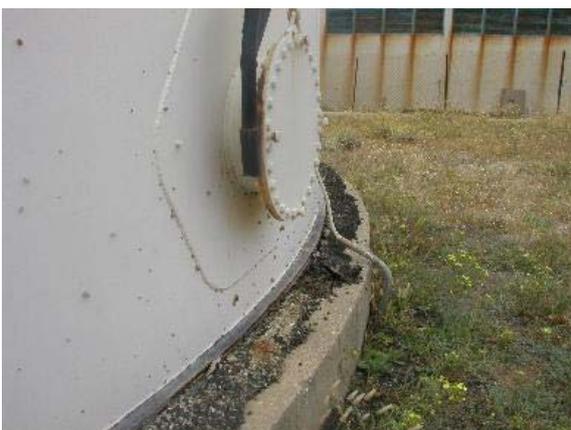
Photo 49

Les gros réservoirs métalliques cylindriques de stockage d'eau pour l'incendie se sont légèrement déplacés sur leur base en enrobé sans entraîner de fuite au niveau des raccordements aux canalisations.(cf. photo 49).

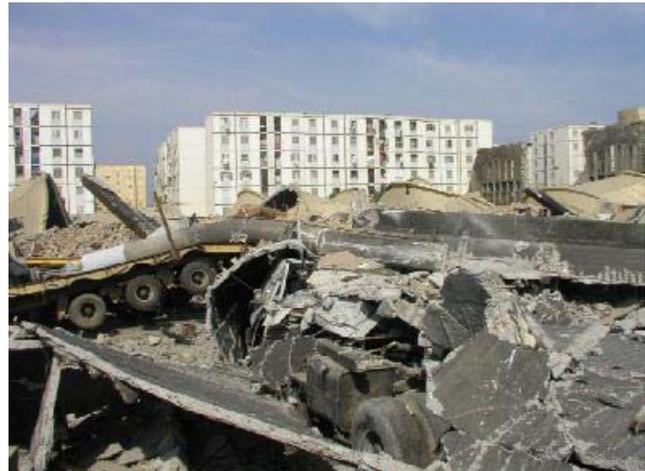
Photo 51

Ce bâtiment a été entièrement détruit, la ruine a causé des pertes de matériels et d'exploitation énormes. Il abritait en effet des camions mais aussi des équipements onéreux destinés à l'entretien du parc. (cf. photo 51)

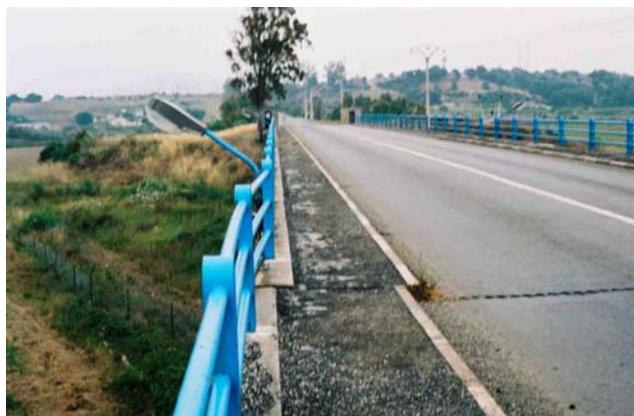
Photo 54

Les principaux désordres sont dus à des déplacements transversaux du tablier, ils apparaissent nettement au niveau des joints de dilatation.(cf. photos 54 & 55)

Les poutres des travées centrales ont échappé à leurs appareils d'appui.

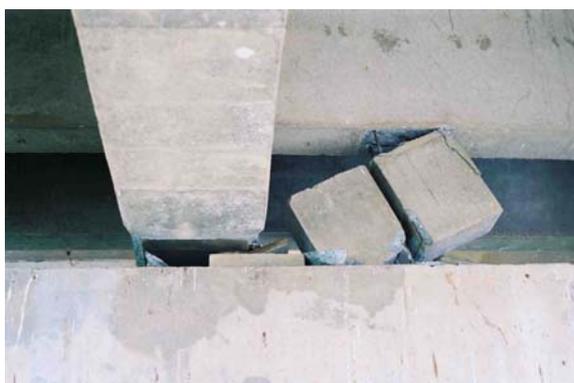
Photo 56

Les blocs anti-sismiques ont été cisailés (cf. photos 56 & 57). Il faut préciser que tous les chevêtres n'étaient pas équipés de ces blocs en béton de 30 x 30 armé avec 4 ronds lisses de 14mm munis de cadres de 4mm espacés de 8 cm.

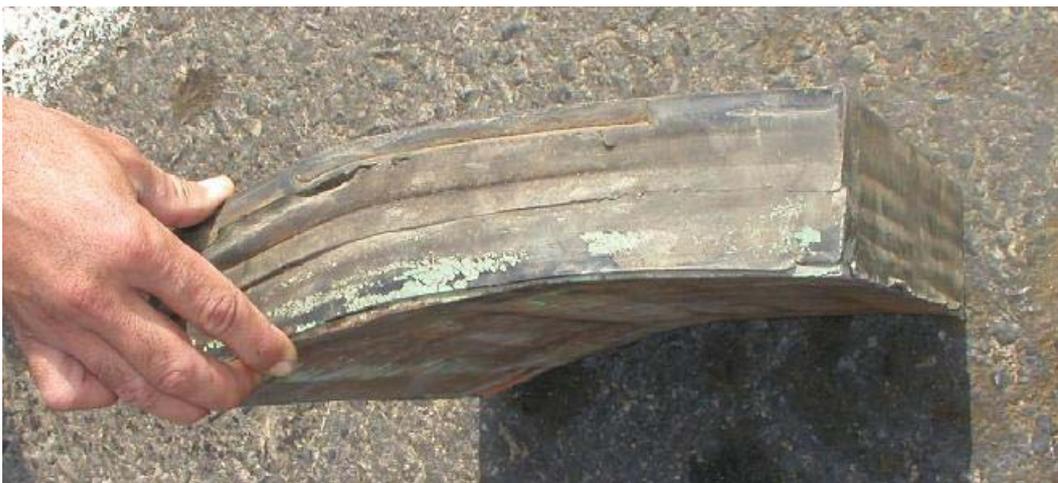
Photo 64

Les dommages les plus graves se situent au niveau des poutres en I dont âme a été voilée. à cause du blocage en pied constitué par des massifs important en béton armé. Elles seront découpées puis remplacées.

La plupart des appareils d'appui seront à remplacer (cf. photo 64)

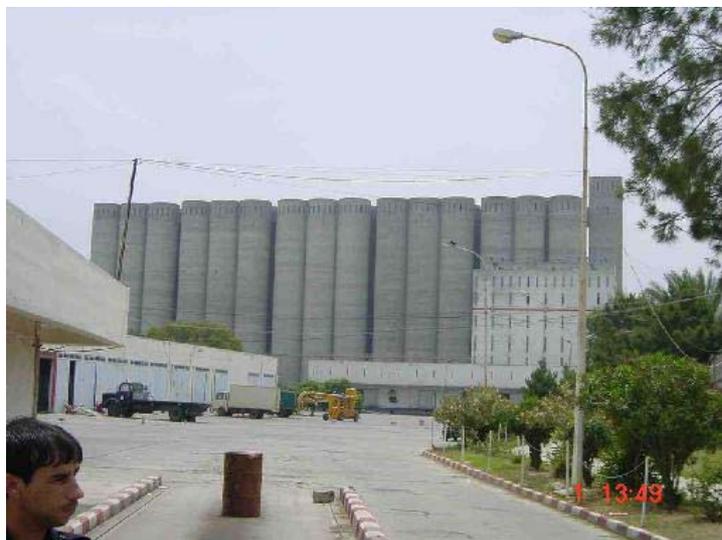
Photo 65

La hauteur de l'ouvrage est de 40 mètres environ. (Cf. photo 65). Plusieurs cellules ont été fissurées horizontalement sur le pourtour. La fissuration visible s'est produite principalement dans la partie inférieure (3 à 6 mètres) au-dessus du sol.

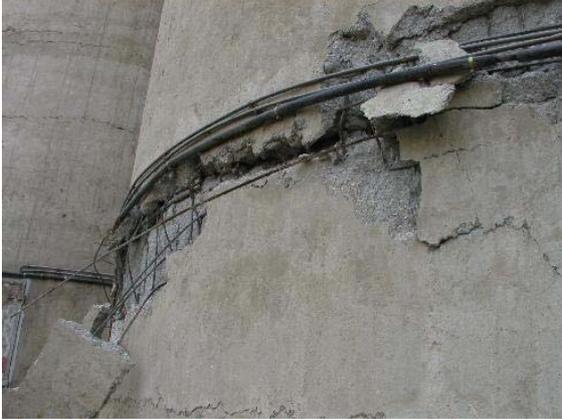
Photo 68

Ces dommages sont dus à la flexion de l'ouvrage lors de ses oscillations et à la poussée verticale descendante des grains sur la paroi. L'accélération verticale a pu aussi jouer un rôle non négligeable dans la rupture en compression du béton des cellules.

Ceci expliquerait l'écrasement du béton et le flambement des armatures verticales (cf. photo 68 & 69).

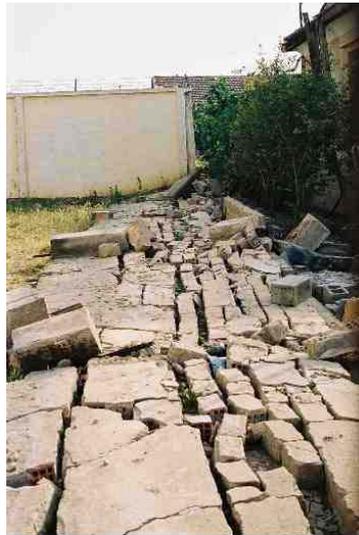
Photo 75

Ces ouvrages ont généralement beaucoup souffert notamment ceux qui étaient parallèles à la faille (cf. photo 75). Il serait judicieux de les réaliser avec des matériaux le plus léger possible pour réduire leur vulnérabilité.

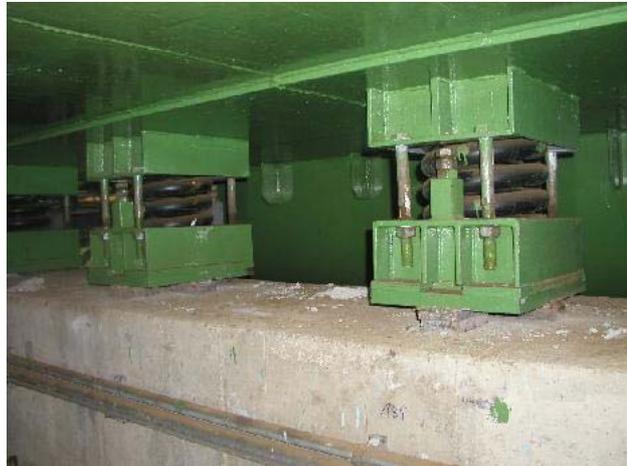
Photo 78

Les turbines à gaz par contre, elles, étaient fixées sur des massifs en béton à l'aide de dispositifs anti-vibratiles (cf. photo 78) qui ont joué parfaitement leur rôle.
