LE SÉISME DU 21 MAI 2003 EN ALGÉRIE

Rapport préliminaire de la mission AFPS

Version du 8 juillet 2003

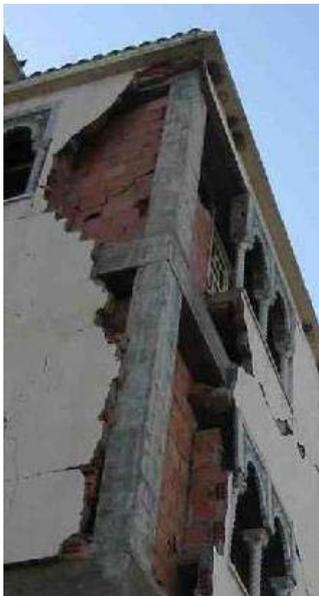
Photo 2

Les bâtiments destinés aux logements sociaux sont généralement symétriques et n'ont donc pas présenté de mode de ruine en torsion. **Par contre ils ont souvent péri par plastification due à la flexion des nœuds en tête et (ou) pied de poteaux** (Cf photo 2 & 3) . Ce mode de ruine conduit à un effondrement en planchers mille-feuilles.

Les immeubles les plus touchés présentent un caractère commun : R+3 ou R+4 dont le rez de chaussée transparent étaient destinés à des commerces comme à BOUMERDES (Cf photo 2) ou à des parkings comme à DELLYS et donc ne possédait pas de contreventement (Cf photo 9) . La rupture s'est produite généralement dans la zone critique des poteaux de section insuffisante ou à cause du non-respect de dispositions constructives.

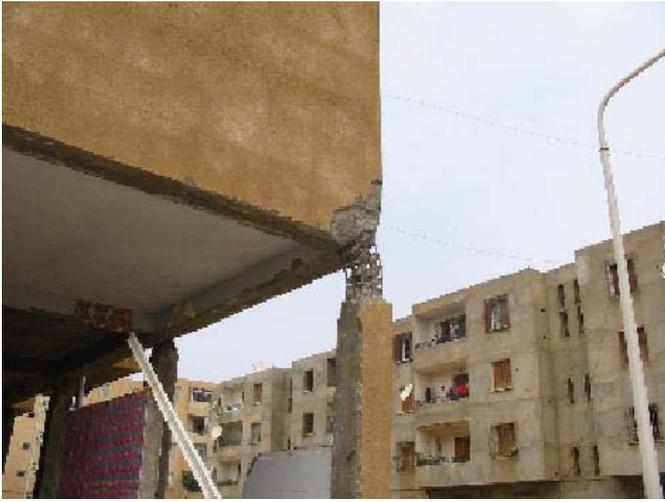
Photo 4

La section des poteaux étant souvent équivalente à celle des poutres, la plastification des nœuds s'est produit en tête ou en pied de poteau (Cf photo 4)

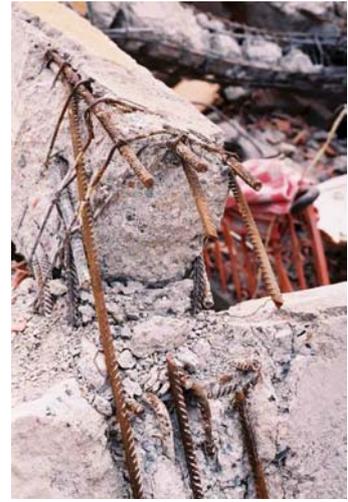
Photo 5

Le ferrailage des poteaux est généralement réalisé par 8 armatures filantes en diamètre 14 mm avec des cadres espacés tous les 15 cm en partie courante et 10 cm dans la zone nodale conformément au RPA 99. (Cf photo 5) sauf parfois où l'espacement est constant (Cf photo 6)

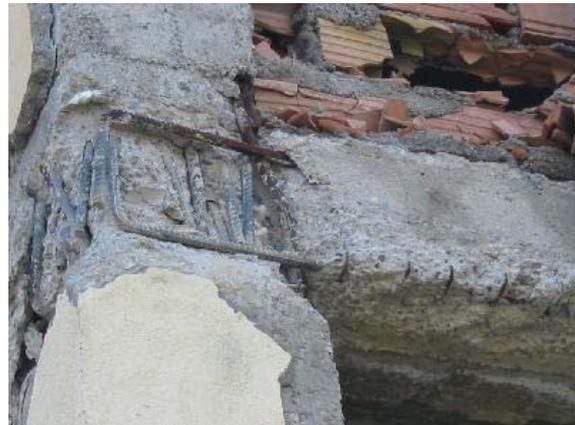
Photo 7

Néanmoins les cadres sont souvent absents au cœur du nœud (Cf photo 7) à l'intersection poteau-poutre.

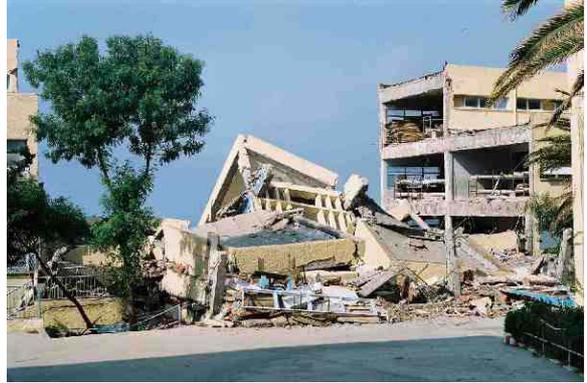
Photo 9

Le principe de base "poteau fort - poutre faible" était rarement respecté comme on a pu le constater à l'école TOBAL. (Cf photos 8&9)

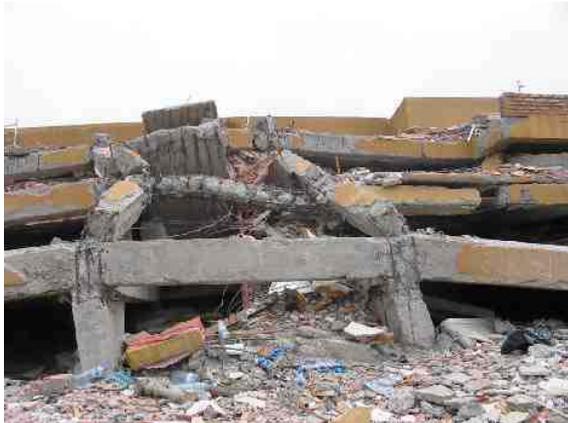
Photo 10

Quelques bâtiments rectangulaires R+3 et R+4 se sont effondrés en mille feuilles (Cf photos 10&11) d'autres ont basculé (Cf photos 7&8) .

Un effondrement de type mille-feuilles s'est produit à proximité quand c'était la petite dimension qui était parallèle à la faille (Cf photo 10)

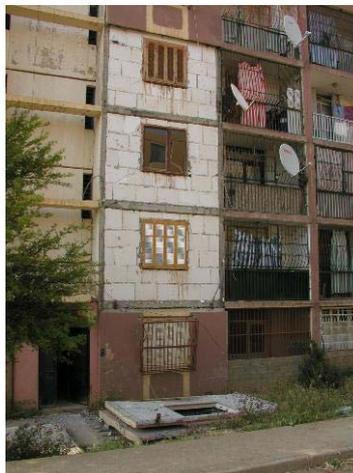
Photo 13

Les immeubles équipés de panneaux préfabriqués se sont relativement bien comportés mais de nombreux panneaux se sont décrochés de la façade et certains sont tombés au pied de l'immeuble laissant apparaître la paroi d'isolation. (Cf photo 13). Leur mode de fixation devra impérativement être renforcé.

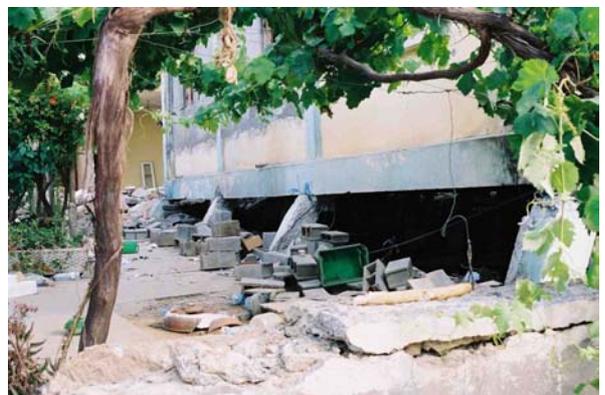
Photo 16

Les poteaux courts dus au vide sanitaire ont servi de fusibles et ont évité ainsi une destruction totale du bâtiment (Cf photo 16) sauvant ainsi leurs occupants. Cette disposition est très intéressante car elle a l'avantage de laisser pratiquement intacte le reste de la structure ; cela permettrait éventuellement de réintégrer le bâtiment après vérinage et réparation de poteaux, conduites d'alimentation et de l'escalier.

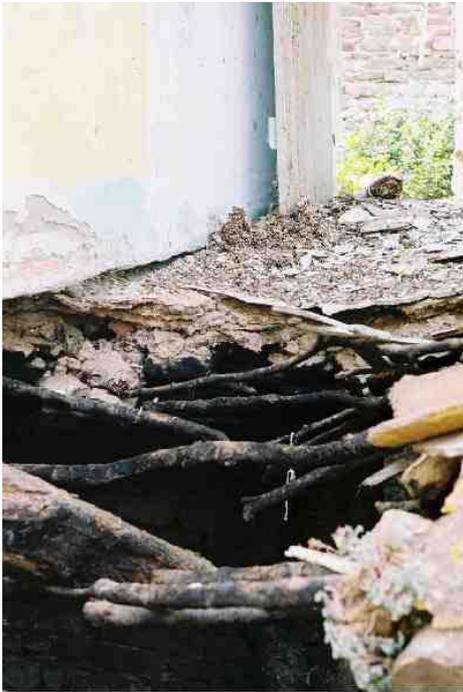
Photo 18

Les planchers de faible intégrité sont constitués de poutres en tronc d'arbre avec des branches par-dessus recouvertes de terre sur environ 10 cm d'épaisseur. (Cf photo 18)

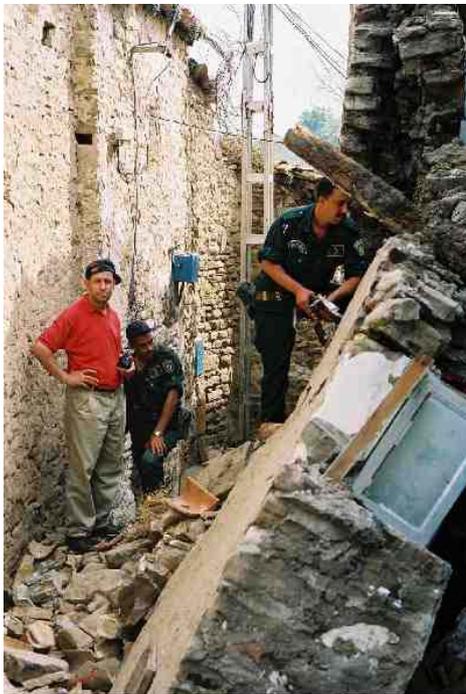
Photo 20

Les murs sont constitués à l'origine de moellons de forme arrondie qui sont empilées les unes sur les autres pour former une épaisseur pouvant atteindre quelquefois jusqu'à 60cm sur plusieurs mètres de hauteur. (Cf photos 20&21)

Les secours ont eu beaucoup de mal à atteindre les victimes car les accès sont étroits et en cas de réplique, les risques sont très élevés. (Cf photos 20&21).

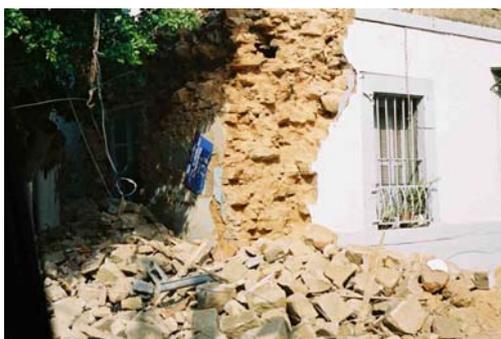
Photo 22

Les angles des ouvrages en maçonnerie sont très vulnérables et s'effondrent par accumulation de contraintes (Cf photo 22)

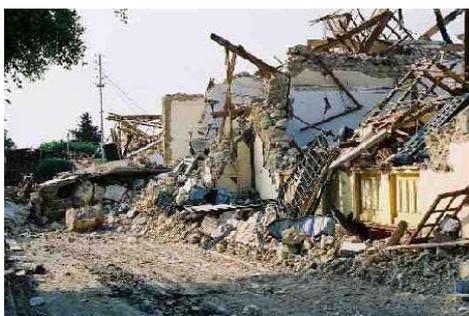
Photo 23

Beaucoup de constructions datant du début du siècle jusqu'en 1950 ont été détruites (Cf photo 23).

Les murs de 40 à 60 cm d'épaisseur sont en maçonnerie à base de moellons bâtis avec un mortier de chaux très friable.

La charpente était généralement en bois massif avec une couverture lourde en tuile mécanique de terre cuite.

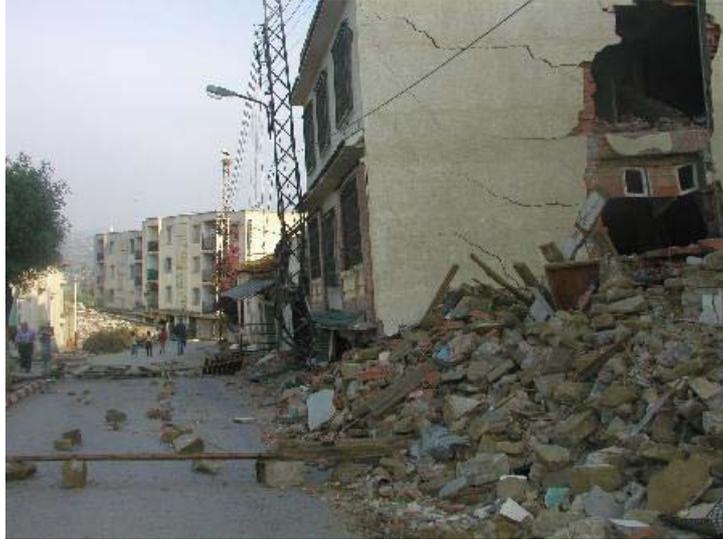
Photo 24

Beaucoup de constructions en maçonnerie se sont aussi effondrées, les charpentes en bois en mauvais état n'ont pas résistées aux secousses, ce mauvais état était principalement du à des dégradations d'insectes xylophages.

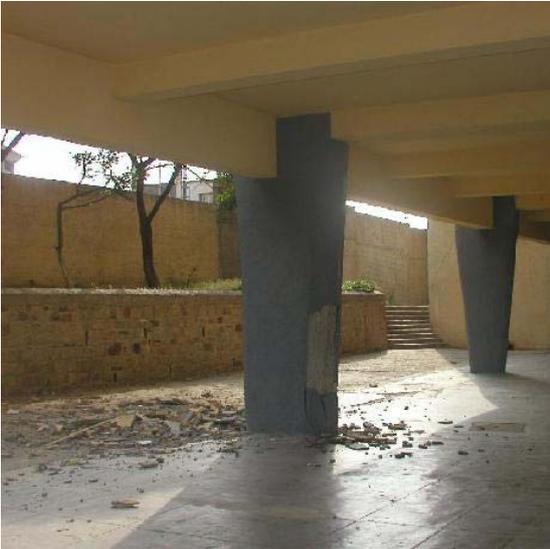
Photo 25

Les salles de classe se situent dans un bâtiment construit sur de grands poteaux à inertie variable Le rez de chaussée est donc transparent et il permet de servir de préau. (Cf photo 25). Les poteaux à inertie variable de forte section ont cependant permis de reprendre les efforts de contreventement importants.

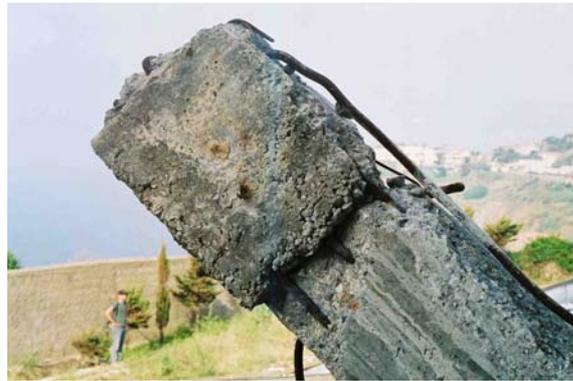
Photo 28

Après examen des poutres, nous avons remarqué tout de même que la qualité du béton était très médiocre à cause des ségrégations dues à un manque de compacité lors du coulage et à des mauvaises reprises de bétonnage (Cf photos 28&29).

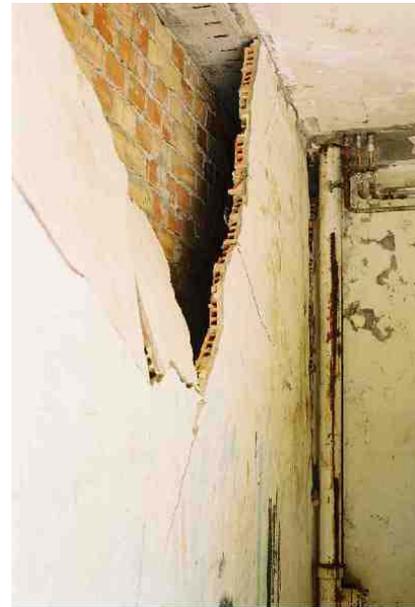
Photo 30

L'hôpital qui date du début des années 1950 n'a eu à déplorer que des fissures dans les remplissages en maçonnerie (Cf photo 30) typique de l'interaction panneaux-poteaux et des effondrements de parois de remplissage en briques fines (Cf photo 31) qui se sont désolidarisées de l'ossature poteau-poutre dans des ouvrages plus récents.

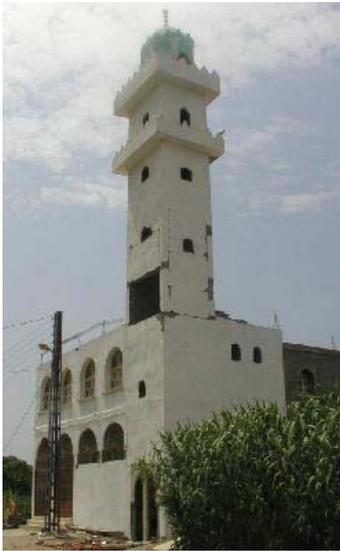
Photo 34

Cet édifice en cours de construction ne suit pas la réglementation, il a donc été endommagé (Cf photos 34&35).

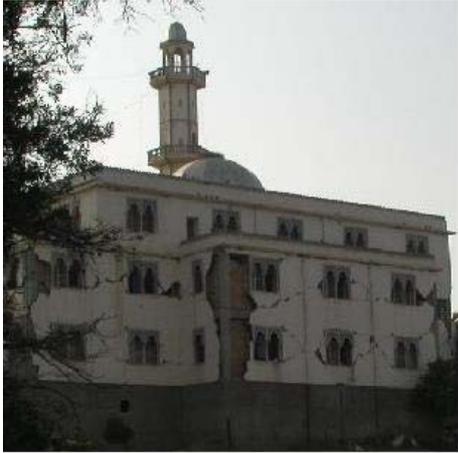
Photo 36

Cette mosquée possède deux minarets indépendants du reste de la structure raison pour laquelle ils sont intacts, La base n'a été que partiellement endommagée surtout au niveau des remplissages en briques mais l'ensemble pourra être réparé.(Cf photos 36&37)

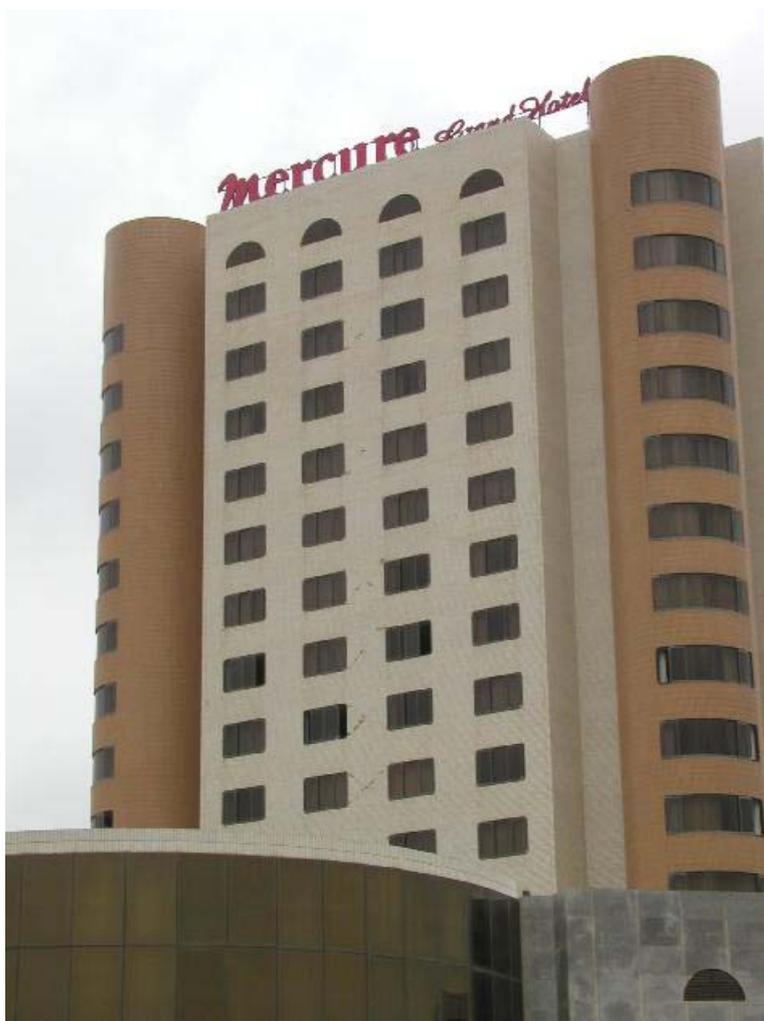
Photo 38

Cet établissement de 15 étages relativement symétrique n'a pas subi de dommages importants. Seuls les trumeaux coté sud laissent apparaître des fissures de rupture en croix à 45° du à des efforts de cisaillement localisés (Cf photo 35).

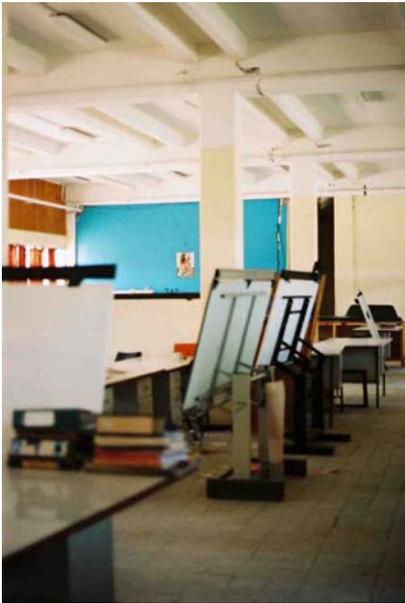
Photo 40

La visite à l'usine SONACOME nous a permis de constater que le système des poutres isostatiques posées sur corbeaux de poteaux a subi des déplacements au droit des appuis mais pas d'effondrement grâce à un diaphragme qui a tenu l'ensemble du plancher solidaire. (Cf. photos 40 & 41).

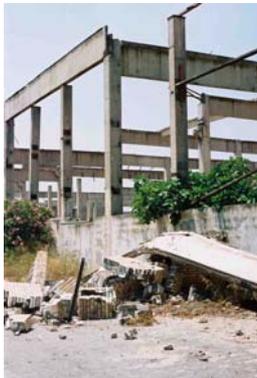
Photo 42

Par contre dans le bâtiment désaffecté qui avait été victime d'un incendie en 1985, les poutres sur appui simple sont tombées du corbeau ou des poteaux.

Ce système trouve rapidement ses limites par manque d'hyperstaticité. Si le bâtiment avait été encore en exploitation, il est probable que du personnel aurait été victime des chutes de poutres.(cf. photo 42 & 43)

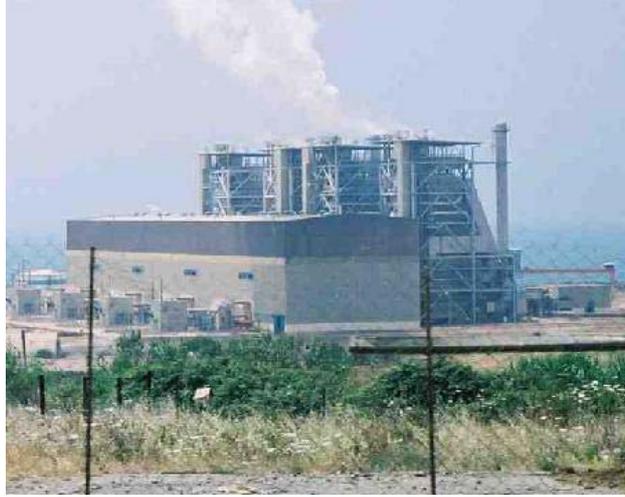
Photo 44

La centrale a parfaitement résisté aux secousses et a pu être remise en service seulement quelques jours après le séisme le temps de vérifier les installations et de remettre en place quelques tuyauteries qui s'étaient désolidarisées sans effet important pour l'exploitation (cf. photo 44).

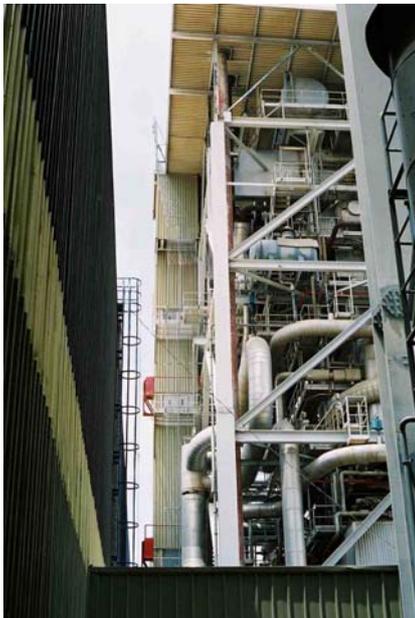
Photo 45

Quelques désordres se situent au niveau du carrelage près du joint entre la zone verte supportant les turbines et la zone bleue constituée par l'ossature générale supportant le reste des équipements. Ce joint a malgré tout joué un rôle parasismique(cf. photo 45 & 46).

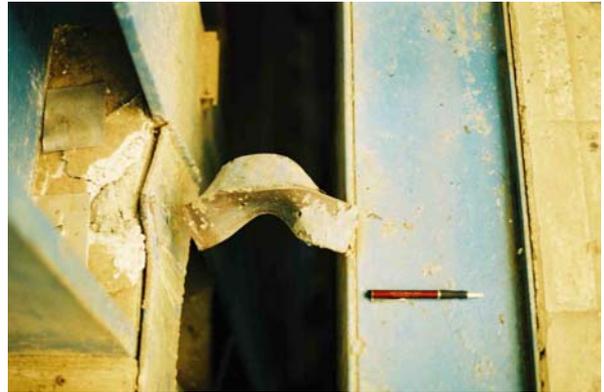
Photo 48

Le joint de 20 cm (cf. photo 48)entre la zone verte supportant la charpente principale et la salle des commandes a joué parfaitement son rôle, il a évité un entrechoquement entre les deux structures de rigidités différentes.

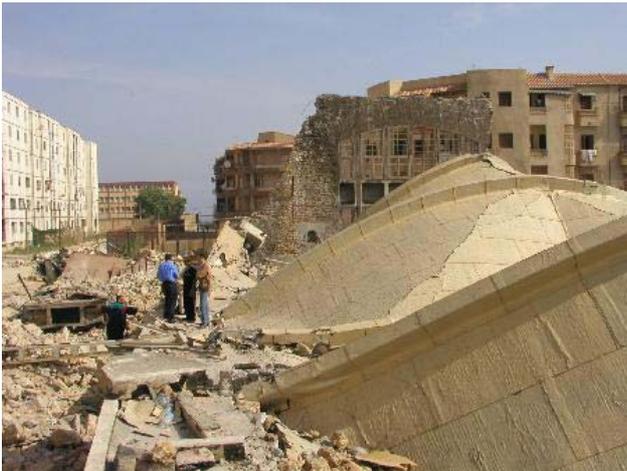
Photo 50

La SNTR possédait un ancien hangar abritant des engins et les services de maintenance. Il avait été construit avec des murs porteurs en maçonnerie et une couverture en coque béton armé en forme de SHED.(Cf. photo 50).

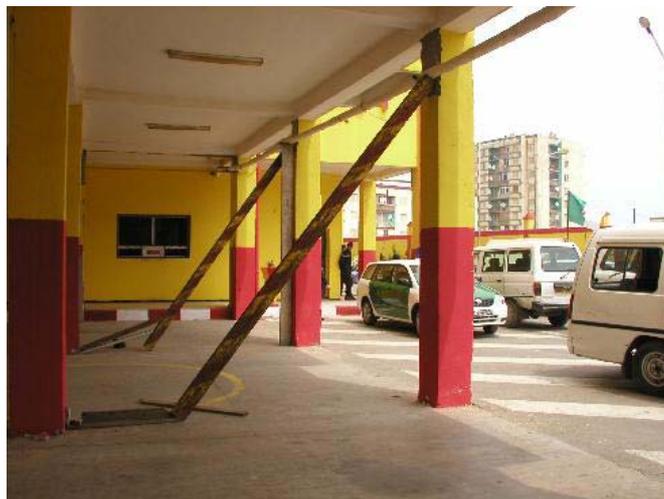
Photo 52

Seule une conduite évacuation s'est décrochée des poteaux par rupture des chevilles de fixation.

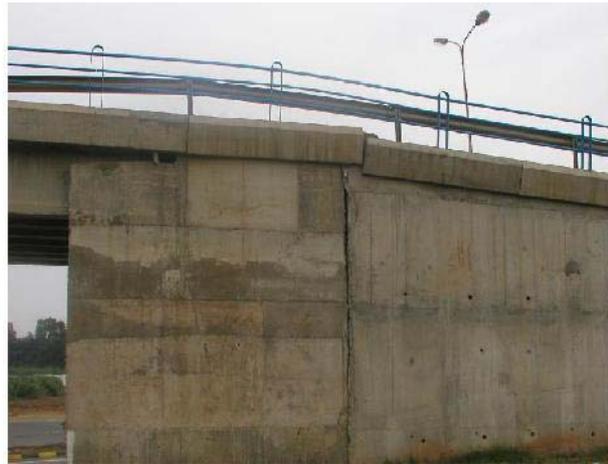
Photo 53

- Affaissements des chaussées par rapport à l'entrée ou à la sortie du pont (cf. photo 53)
- Ouvertures des joints de chaussées.(cf. photos 54 & 55)
- Endommagement des bloqueurs de déplacements latéraux (cf. photos 56 & 57)
- Déplacements et translations des poutres de tabliers, (cf. photos 58 & 59)
- Endommagement des appareils d'appuis (cf. photo 60)

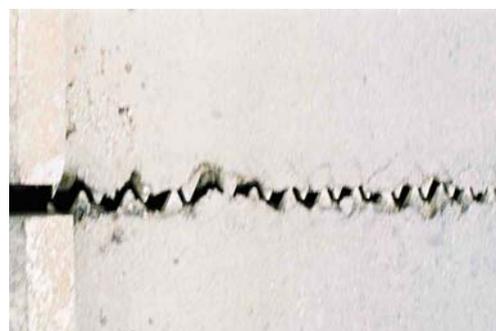
Photo 55

Les principaux désordres sont dus à des déplacements transversaux du tablier, ils apparaissent nettement au niveau des joints de dilatation.(cf. photos 54 & 55)

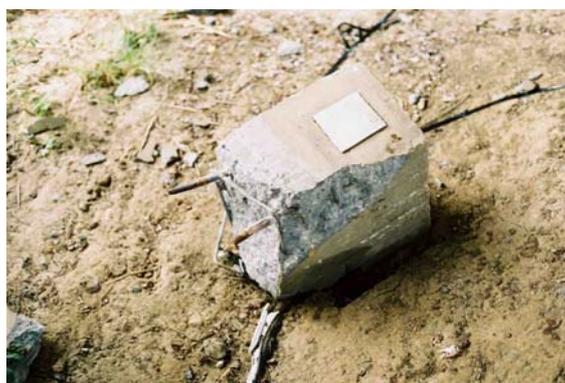
Photo 57

Les blocs anti-sismiques ont été cisailés (cf. photos 56 & 57). Il faut préciser que tous les chevêtres n'étaient pas équipés de ces blocs en béton de 30 x 30 armé avec 4 ronds lisses de 14mm munis de cadres de 4mm espacés de 8 cm.

Ils ont servi de fusibles et n'ont pas endommagé les poutres contrairement au pont EL HARACH où les dispositifs sont plus longs et ont tordu les poutres.

- Un renforcement prévoyant des dispositions constructives au niveau des dispositifs bloqueurs anti-déplacements latéraux serait souhaitable à mettre en place afin de limiter les désordres dans les ponts existants de moyenne et de haute importance. Aussi des solutions techniques faisant intervenir des systèmes tels que des amortisseurs-ressorts permettant de dissiper l'énergie et garantissant un faible déplacement compatible avec les appareils d'appui seraient très efficaces pour équiper les ponts futurs et renforcer les ponts existants.
- L'établissement d'un règlement parasismique algérien pour la conception des ponts est à court terme fortement souhaitable. Il devra tenir compte des données locales de sismicité, des expériences tirées dans d'autres pays ainsi que du type de structures et des techniques couramment adoptées en Algérie.

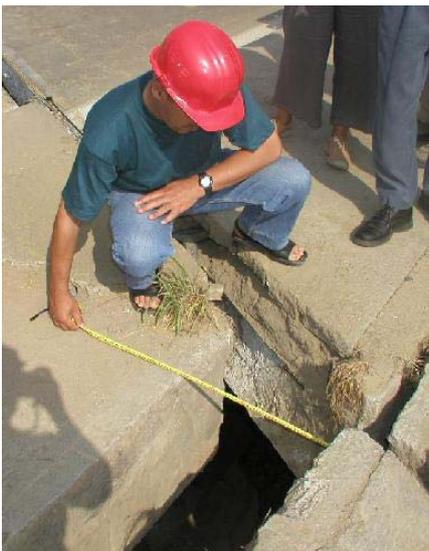
Photo 60

Dans la zone où les piles sont les plus hautes, le déplacement d'une travée de 105 m supportant la circulation vers l'Est a subi une rotation engendrant un déplacement latéral à une extrémité de 52 cm. (cf. photos 60 & 61) suite à la secousse principale et de 8 cm supplémentaire après les répliques consécutives.

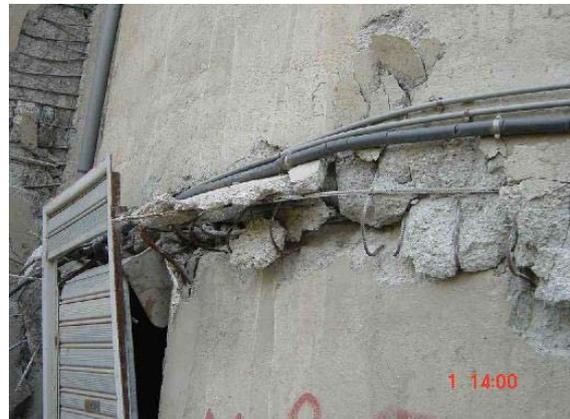
Photo 69

Ces dommages sont dus à la flexion de l'ouvrage lors de ses oscillations et à la poussée verticale descendante des grains sur la paroi. L'accélération verticale a pu aussi jouer un rôle non négligeable dans la rupture en compression du béton des cellules.

Ceci expliquerait l'écrasement du béton et le flambement des armatures verticales (cf. photo 68 & 69).

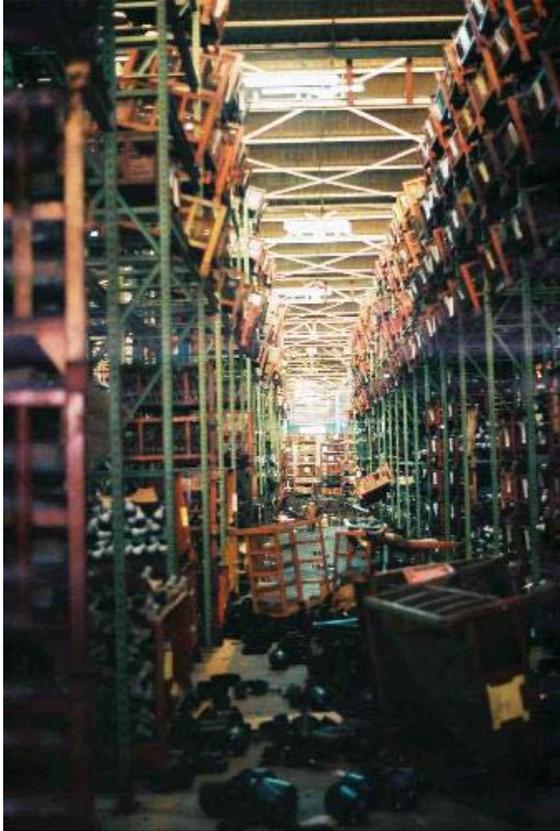
Photo 70

Les rayonnages qui permettent de stocker des pièces détachées dans des paniers sur plusieurs niveaux se sont déversés dans l'allée centrale.

Le personnel qui venait d'arrêter son activité à l'heure où la secousse a eu lieu a été épargné. Malgré tout, des mesures préventives sont à prendre pour éviter un tel désastre qui a tout de même endommagé beaucoup de pièces détachées. La perte économique sera très lourde.

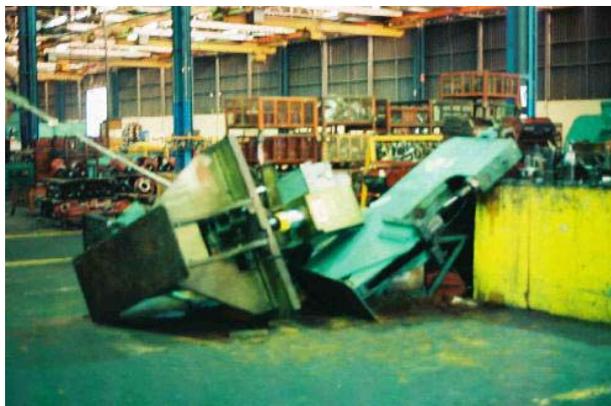
Photo 72

Certaines machines de type tour, fraiseuse, qui étaient posées sur la dalle en béton et à l'aide de cales se sont déplacées et inclinées. (cf. photo)

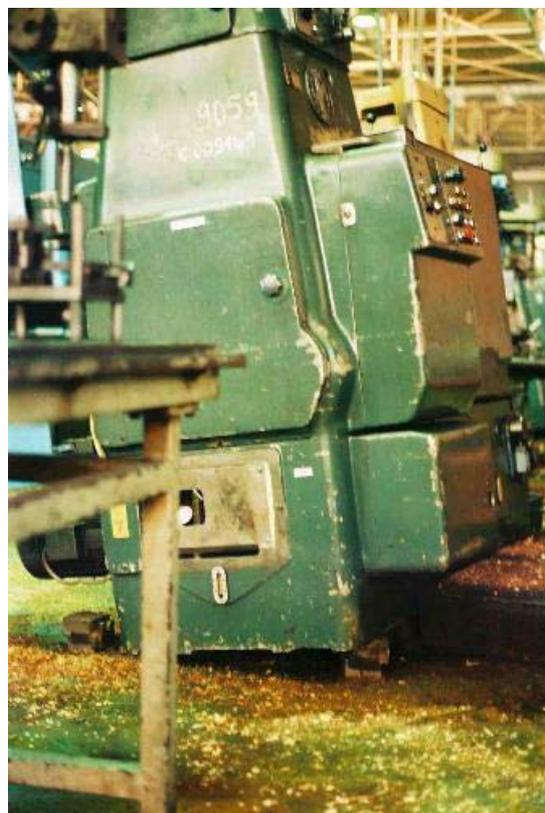
Photo 74

Une machine qui était sur isolateur anti-vibratile à base de ressorts n'a pas basculé (cf. photo 74). Ces machines étant très lourdes, il est souhaitable dans l'avenir de les disposer toutes sur des isolateurs anti-vibratiles qui pourraient aussi jouer le rôle d'isolateur parasismique bien que les fréquences ne soient pas du même ordre. Avant de reprendre l'activité, ces équipements devront être remis en place, recalés et reconnectés aux fluides.

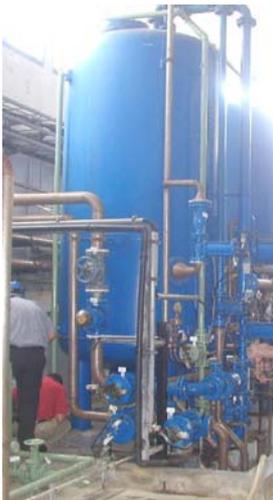
Photo 76

Des réservoirs de 5 mètres de haut et de 1.50 m de diamètre sont simplement posés sur des plots en béton à l'aide d'une tige d'ancrage par platine (cf. photo 76 & 77).

Les oscillations ont descellé ces tiges d'ancrage et endommagé le mortier de calage. Une isolation parasismique par plot néoprène fretté aurait pu éviter ces désordres mineurs mais qui auraient pu entraîner un basculement.

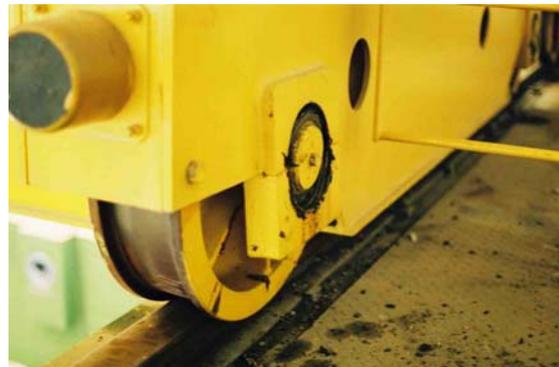
Photo 79

Le pont roulant de 72 tonnes a légèrement souffert au niveau des axes supportant les roues. Mais il n'est heureusement pas sorti de ses rails.

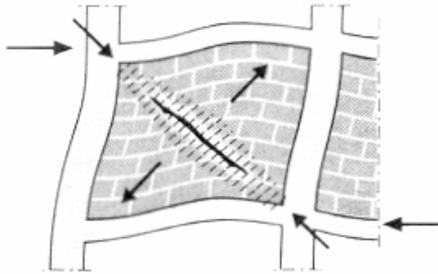
Fig. 1 - Sous l'action sismique formation d'une diagonale comprimée et d'une diagonale tendue

Si l'on considère un panneau soumis à des forces agissant parallèlement à son plan, ce panneau a tendance à se déformer en parallélogramme. Il se découpe alors dans la maçonnerie une diagonale active comprimée et une diagonale active tendue ; cette dernière cède en donnant lieu à une fissure oblique. Lorsque les effets s'inversent, c'est au tour de l'autre diagonale de céder et on retrouve la classique fissuration en X .

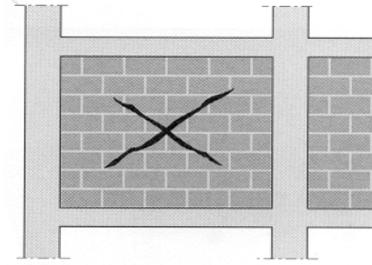
Fig. 2 - Après séisme, si le portique (poteaux et poutres) a été calculé et réalisé suivant les règles parasismiques, le panneau en maçonnerie se trouve avec une fissuration en X
